Skibstrup Affaldscenter

Årsrapport 2020

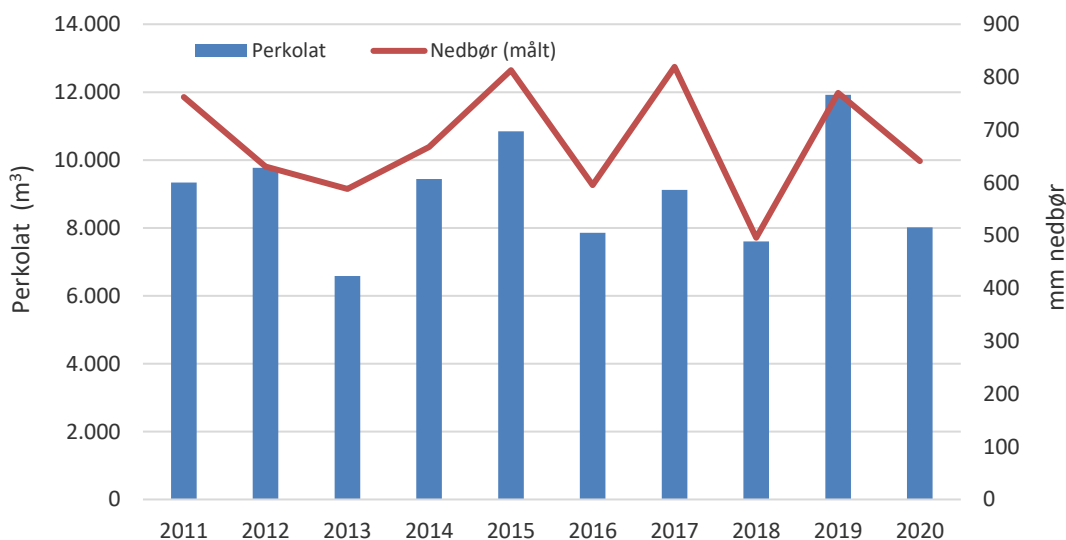
Figur 4 Oppumpet perkolat set i forhold til nedbør

(Nedbørsdata er fra DMI-måler 30014 på Nordkystens Renseanlæg)

I figur 4 nedenfor ses perkolatmængden afbildet sammen med den årlige nedbørsmængde.

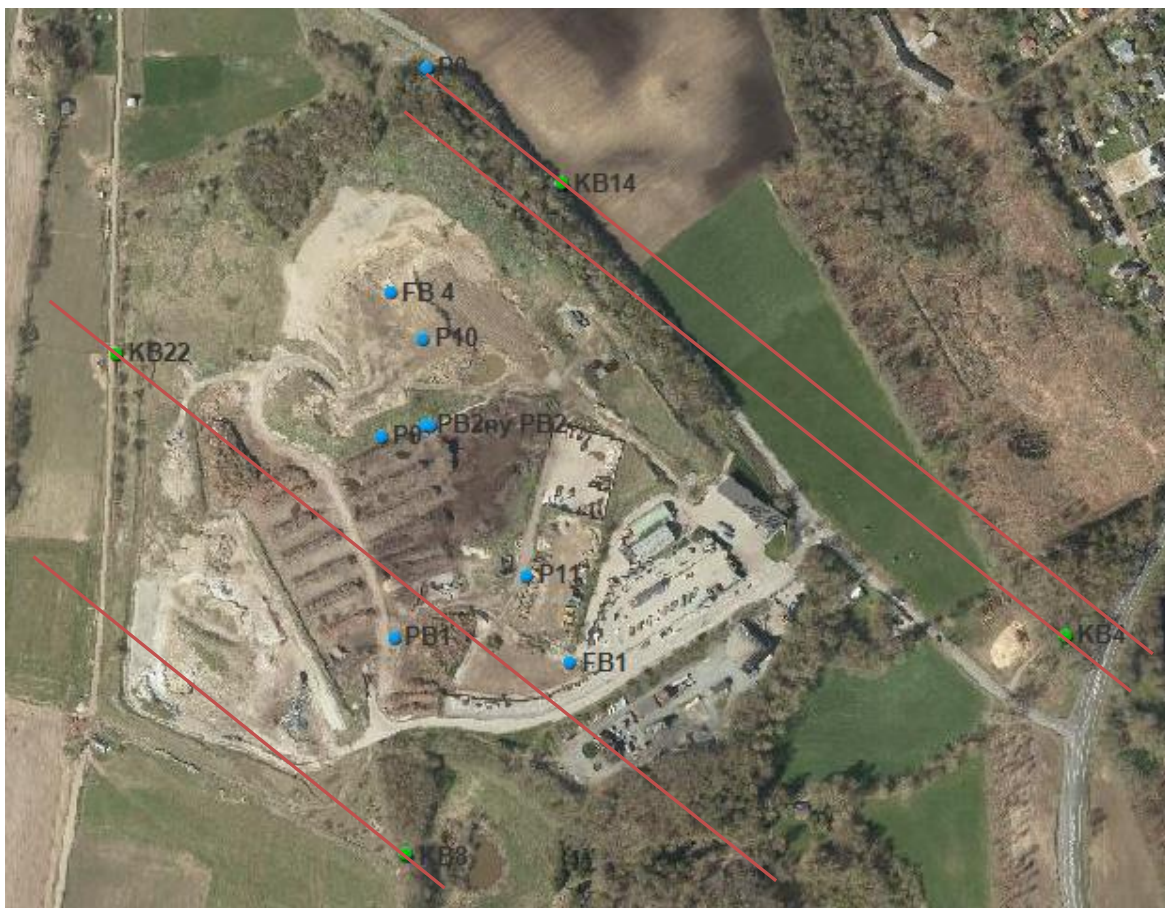
Figur 6 Luftfoto med placering af pejle- og pumpeboringer (som benyttes fra 2018)

De røde streger er potentialelinier. Strømretningen i det øvre grundvandsmagasin er vinkelret på disse.

Ses på koterne i KB22 og KB8, så lå disse i januar 2021 på hhv. 23,1 og 24,2, så gradienten af det sekundære grundvand ved PB1 forventes at ligge omkring 23,5 (se figur 6). Det vil sige, at her er den ønskede opadrettede gradient.

Grundvandsgradienten ved FB4 må forventes at ligger ca. midt mellem KB14 og den nye KB22 (se figur 6). Målt først i 2021 ligger disse på hhv. kote 22,0 og kote 23,1, dvs. at hvis koten i FB4 ligger under ca. 22,5 (altså ca. midt mellem de blå kurver på figur 11), må det antages, at der også her er den ønskede opadrettede gradient.

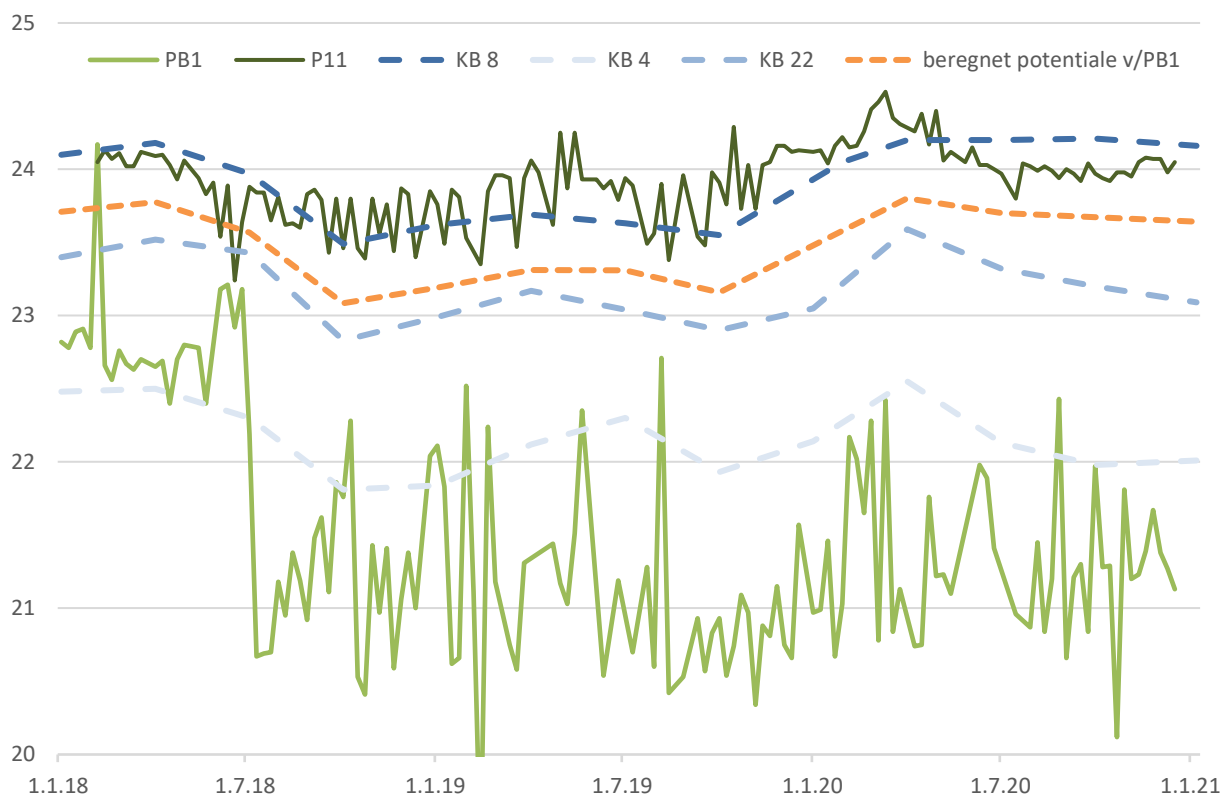
Figur 12 Vandspejlskoterne i pumpeboring PB1 og pejleboring P11 målt ved 'rovandstand', sammenholdt med pejlingerne i det sekundære grundvand opstrøms (KB8) og nedstrøms (KB22 og KB4) – se figur 10. Rovandspejlet i PB1 ses at ligge relativt langt under den beregnede potentialekurve, dvs her er et indadrettet tryk. Bunden af PB1 antages at være omkring kote 20,5. Bundkoten for den nye pejleboring P11 ligger i kote 23,45 (jf boreprofilen), dvs. denne boring er ikke optimal ift en vurdering af potentialet her.

PB1 bortpumper ca. 16 % af den samlede mængde der afværgepumpes. Det store fald i vandspejlskoten fra ultimo juni 2018 skyldes, som tidligere nævnt, at trykledningen fra pumpeboringen blev udskiftet. Efter dette skift ses at 'søen' på skråningen ved PB1 kan pumpes tør.
