Skibstrup Affaldscenter

# Årsrapport 2019

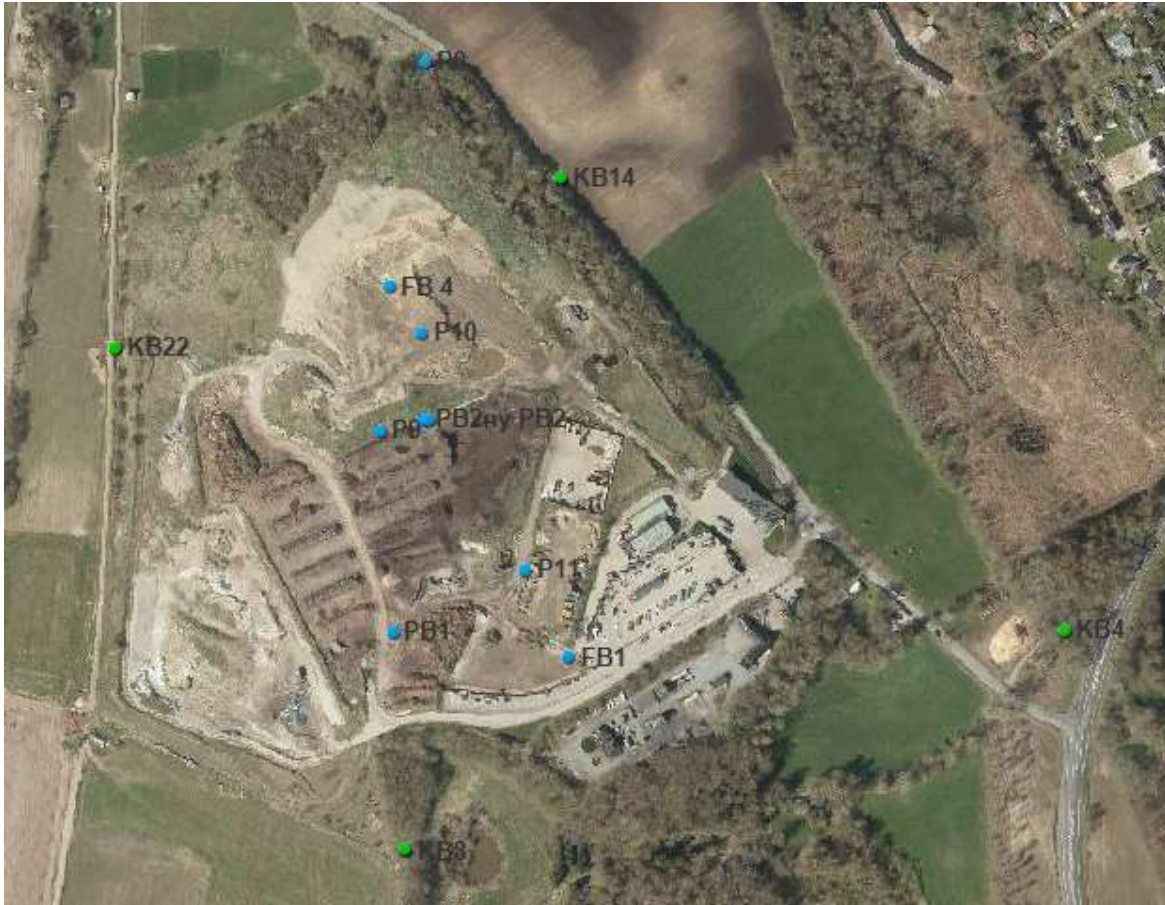
Figur 6 Luftfoto med placering af pejle- og pumpeboringer (som benyttes fra 2018)
