Skibstrup Affaldscenter

Årsrapport 2015

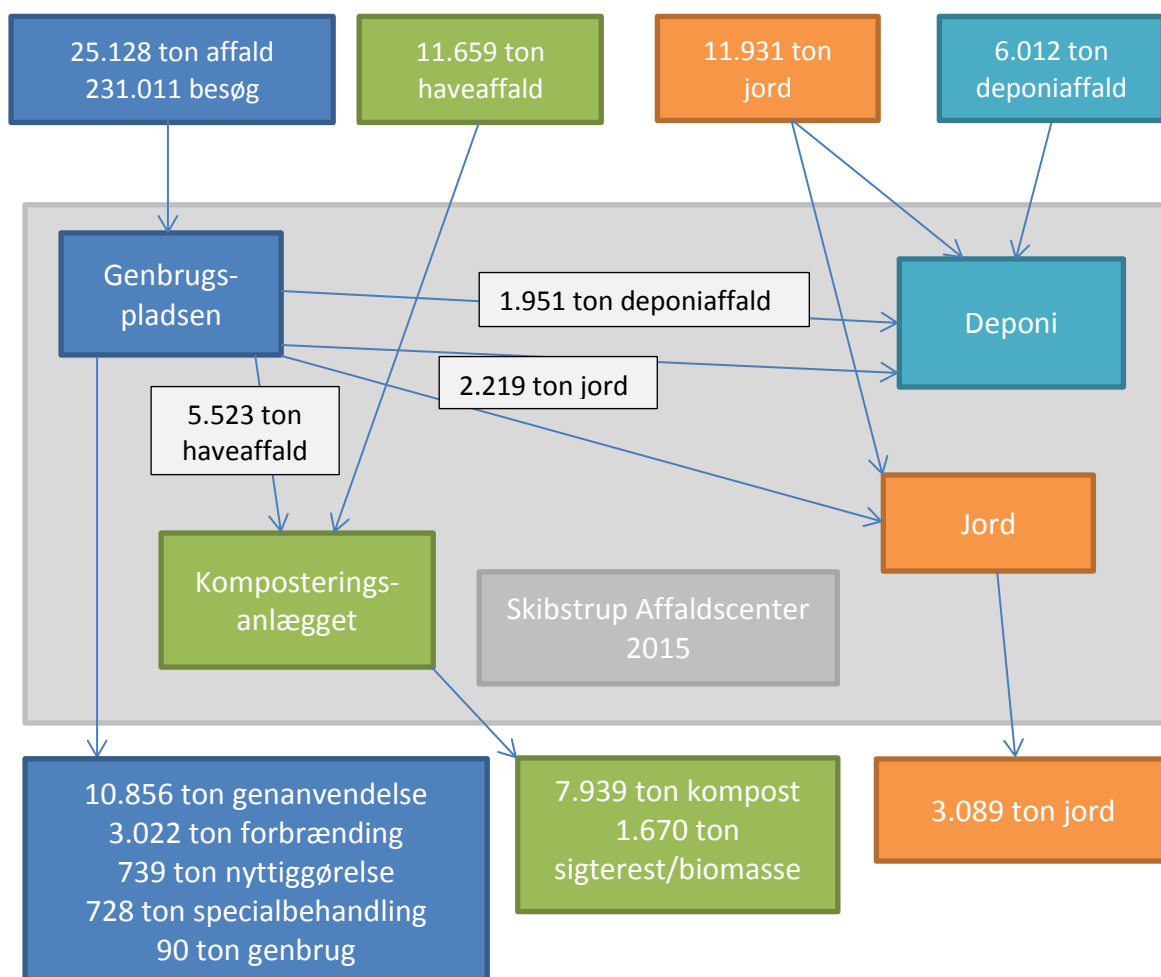
Figuren nedenfor viser at langt den største aktivitet i ton på affaldscenteret er genbrugspladsen. Her blev i 2015 modtaget mere end 25.000 ton affald, og her kom ca. 230.000 besøgende. Både mængden af haveaffald og jord lå på lige knap 12.000 ton, hvorimod der 'kun' blev modtaget 6.000 ton affald direkte til deponi. De samlede mængder til kompostering og deponi er hhv. 17.182 ton og 7.963 ton

Figuren viser også at mere end 1/3 (9.693 ton) af det affald der modtages på genbrugspladsen, enten er haveaffald, jord eller deponiaffald, som viderebearbejdes på affaldscenteret.
