Skibstrup Affaldscenter

Årsrapport 2021

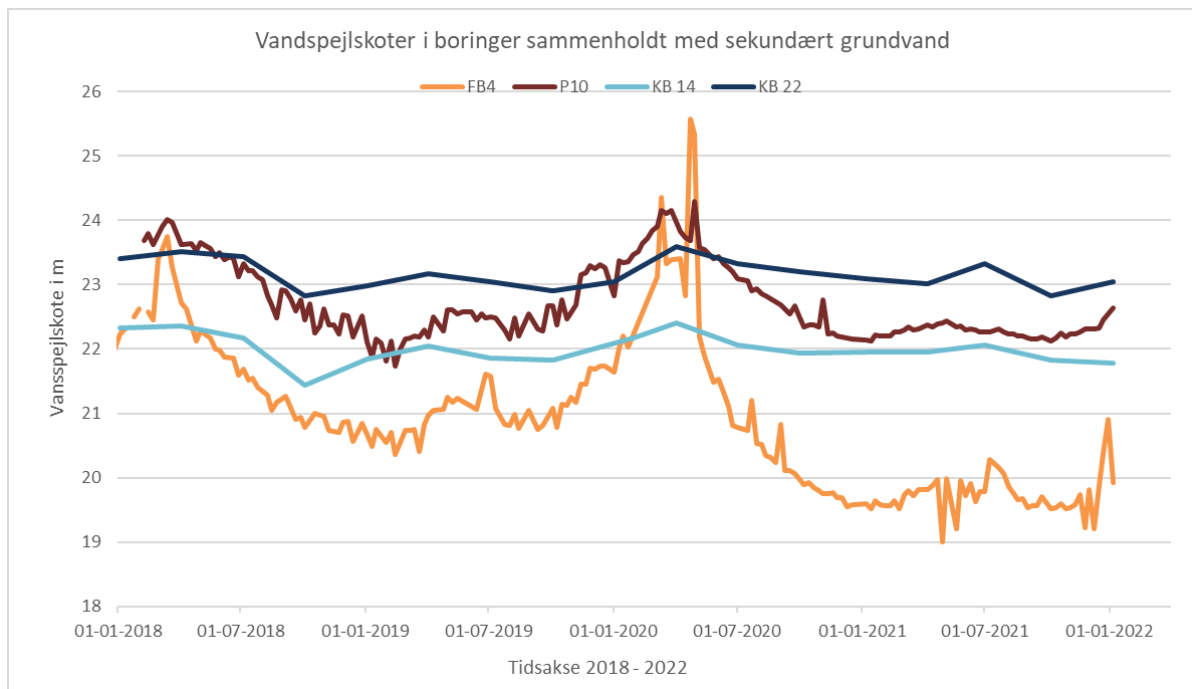
Figur 11 Pumpeboring FB4, pejleboring P10 målt ved "rovandspejl" sammenholdt med sekundære grundvand opstrøms (KB22) og nedstrøms (KB14)

Figur 11 viser, at vandspejlet ved 'rovandspejl' ved FB4 ligger meget pænt under den teoretiske potentialekurve, som er ca. midt imellem kurverne for KB14 og KB22, med undtagelse af en mindre peak i starten af 2018 og en noget større i starten af 2020. Vandspejlet ved P10 ser ud til at komme under potentialekurven fra udgangen af 2018 til udgangen af 2019, og igen fra efteråret 2020 til den seneste pejling i starten af 2022.

Tilsyneladende pumpes FB4 helt i bund indenfor ca. et døgn, og der ses ikke nogen væsentlig påvirkning i P10 på disse udsving. Generelt ses P10 og FB4 dog at følges ad (figur 11).

under ca. 22,5 (altså ca. midt mellem de blå kurver på figur 11), må det antages, at der også her er den ønskede opadrettede gradient.

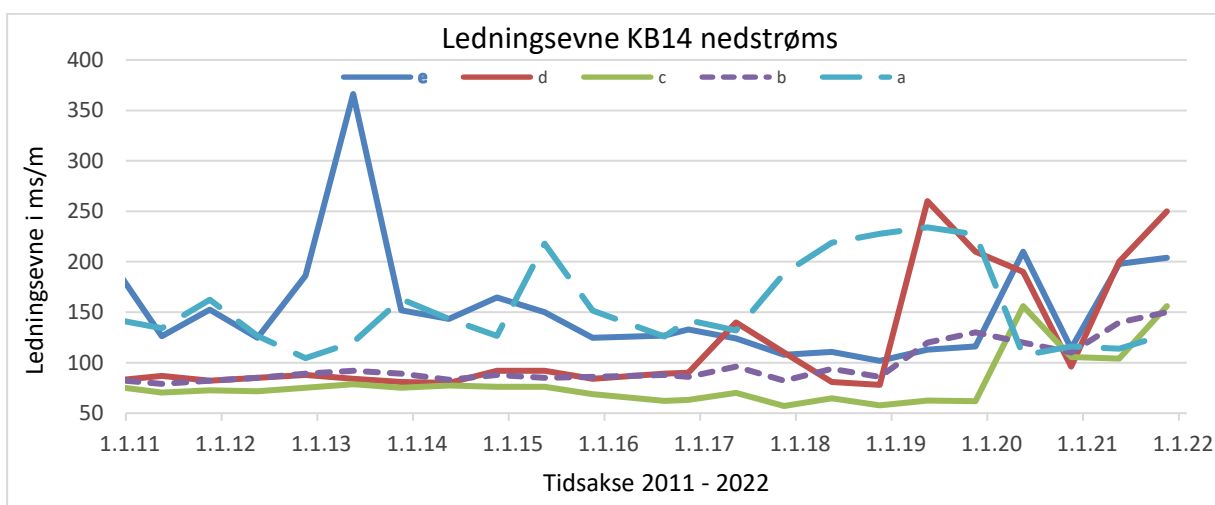
Figur 16 Ledningsevne i alle filtre i KB13 og KB14 begge placeret nedstrøms ved Gørlundevej

Ved Gørlundevej findes kontrolboringerne KB13 og KB14. I figur 16 ses ledningsevnen i alle filtre i hhv. KB13 og KB14 fra 2011 og frem til januar 2022. Der har været en del uro i billedet, men det ser ud til at have stabiliseret sig lidt i det seneste år. Det er svært at finde sammenhænge mellem udsvingene i Vandspejlskoterne under det gamle deponi, se figur 9 og udsvingene i ledningsevnen i boringerne KB13 og KB14.
